# Algen, Pilze und ähnliches an Fassaden

Mikrobieller Befall an Fassaden von Wohnobjekten ist ein wachsendes Problem unserer Zeit. Um ihn verhindern zu können muss man die Umstände kennen unter denen mikrobiologisches Wachstum überhaupt möglich ist. Der nachfolgende Beitrag erhebt keinen Anspruch auf wissenschaftliche Beweisführung, sondern soll ein aus baupraktischen Erkenntnissen gewonnenes Gesamtbild und Anstoß zu einer notwendigen Diskussion sein.

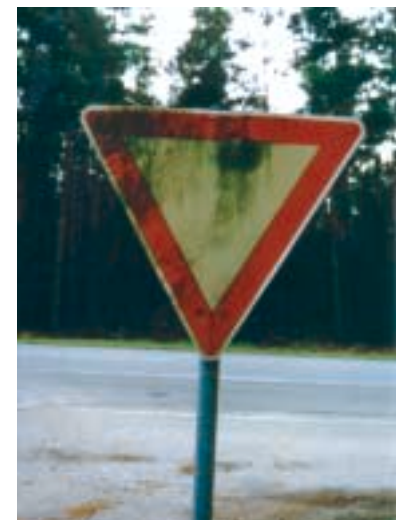
Bild 1: Von Algen befallenes, emailliertes Verkehrszeichen (Bild aus ÖAP-Merkblatt „Algen, Pilze u.a. an Fassaden“)

Sie uns kaum noch auf, wenn sie sich z.B. an Felsen, an Bäumen, und sogar auf emaillierten Verkehrszeichen ausbreiten. (Bild 1). Algen sind jedoch eine auffällig störende und daher unerfreuliche Erscheinung, wenn Sie an den Außenflächen unserer Wohngebäude auftreten.

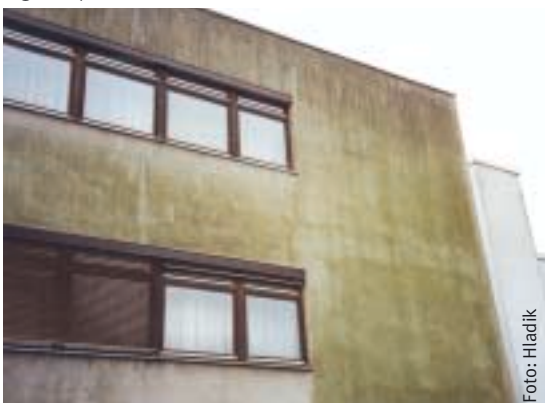
Bild 3: Unterschiedlich weit vorstehende Fensterbänke führen zu unterschiedlich starkem Algenbefall. An Wärmebrücken (Dübel, Plattenfugen) kein Algenbefall

Die erste Frage bei einem mikrobiellen Schadensfall muss immer lauten: „Sind auch witterungsgeschützte Fassaden(teil)flächen befallen?“ Die Antwort wird in der Regel lauten: Nein. Es kann als Grundsatz gesehen werden, dass Fassadenflächen, welche durch vorspringende Bauteile, z.B. durch Erker oder Balkonkragplatten überdacht oder durch Verblechungen und Vordächer geschützt sind, keine mikrobiellen Befallserscheinungen aufweisen. Schon nur wenige Zentimeter vorstehende Fensterbänke erfüllen offensichtlich wichtige Schutzfunktionen, weil unterhalb solcher Blechvorsprünge liegende Flächen trocken und damit auch algenfrei bleiben (Bild 3).

nismen hat auch die Oberflächentemperatur einer Fassade. Dr. Paul Raschle (EMPA, St. Gallen, CH) hat schon 1991 durch Infrarot-Messungen an algenbefallenen Putzfassaden festgestellt, dass auffällige, schmale algenfreie Streifen, welche in flächendeckenden Algenteppichen die Ziegelfugen nachzeichneten, eine um nur 0,1 bis 0,2°C höhere Oberflächentemperatur aufwiesen, als die angrenzenden veralgten Flächen. Die unterschiedlichen Wärmeleitfähigkeiten von Ziegel und Mauermörtel führten zu diesen sehr geringen Temperaturdifferenzen. Es ist visuell nachvollziehbar, dass Fassadenflächen, hinter denen sich Bauteile oder eingebaute Teile mit auch nur geringfügig besserer Wärmeleitfähigkeit befinden, offenbar für Algen unwirtliche Zonen darstellen und geringer bis gar nicht mikrobiell befallen werden. Derartige Flächen sind i.d.R. deutlich erkennbar, z.B. Randzonen von Geschossdecken (Bild 2), wärmeleitende Befestigungsmittel (Dübel) oder auch klaffende, Wärme ausleitende Fugen zwischen den verlegten Dämmstoffplatten (Bild 3)

Geht man jedoch davon aus, dass Kondensatbildung von der Position der einzelnen Flächen und Flächenanteile unabhängig ist, dann sind Bild 3 und Bild 4 der Beweis, dass Kondensfeuchte nicht alleine, sondern höchstens im Zusammenwirken mit zusätzlicher Bewitterung algenfreundliche Voraussetzungen bietet. Flächen die nur von möglichem Kondensat belastet werden, sind in vielen gesehenen Schadensfällen algen- und pilzfrei.

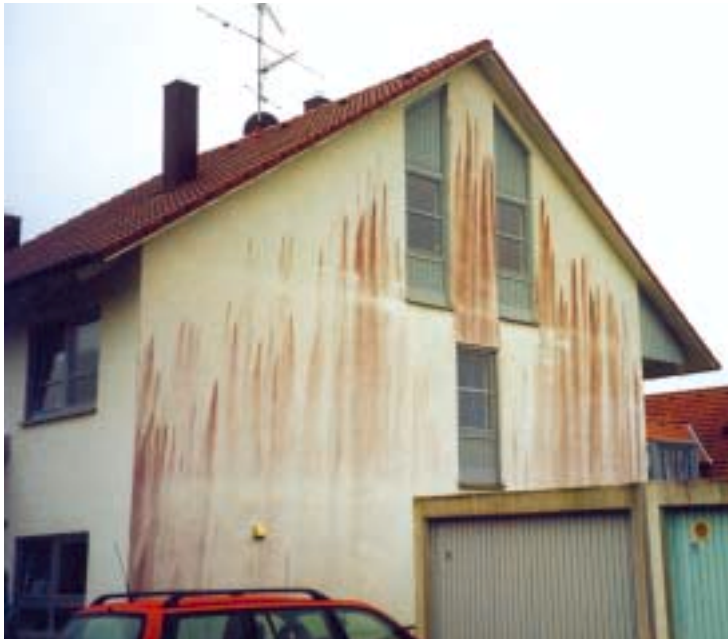
*Bild 2: Eine Besonderheit: Rotalgen an einer Putzfassade. Geschossdeckenbereiche mit geringerem Befall.*

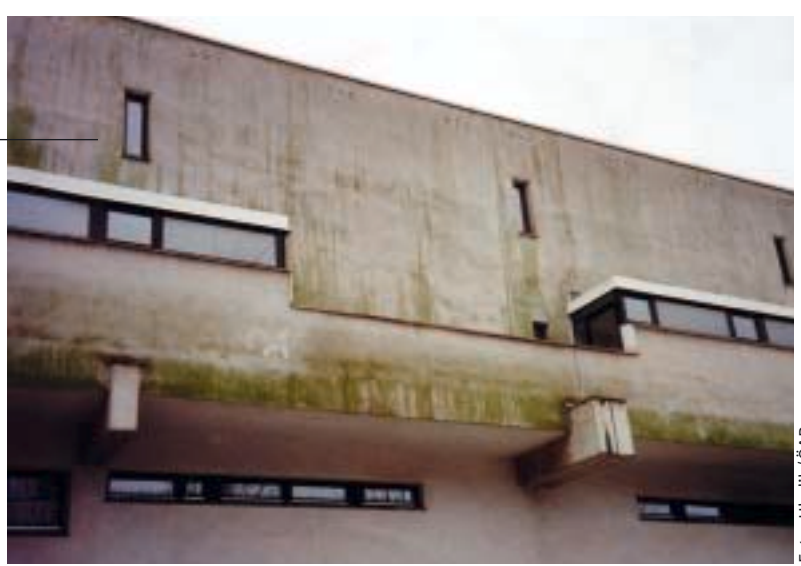
**Bild 4:** Stark befallene, witterungsbelastete Fassadenflächen, trocken gebliebene und deswegen nicht veralgte Flächen unter Vorsprüngen und Verblechungen
